Комментарий: Что было - каждый день маленькое пятно после поездки. Хорошо хоть масло через него вытекало по чуть чуть. А то хана АКПП. Кстати замена проводилась без слива масла в коробке. Отсутствие данной проблемы упростило всю процедуру.

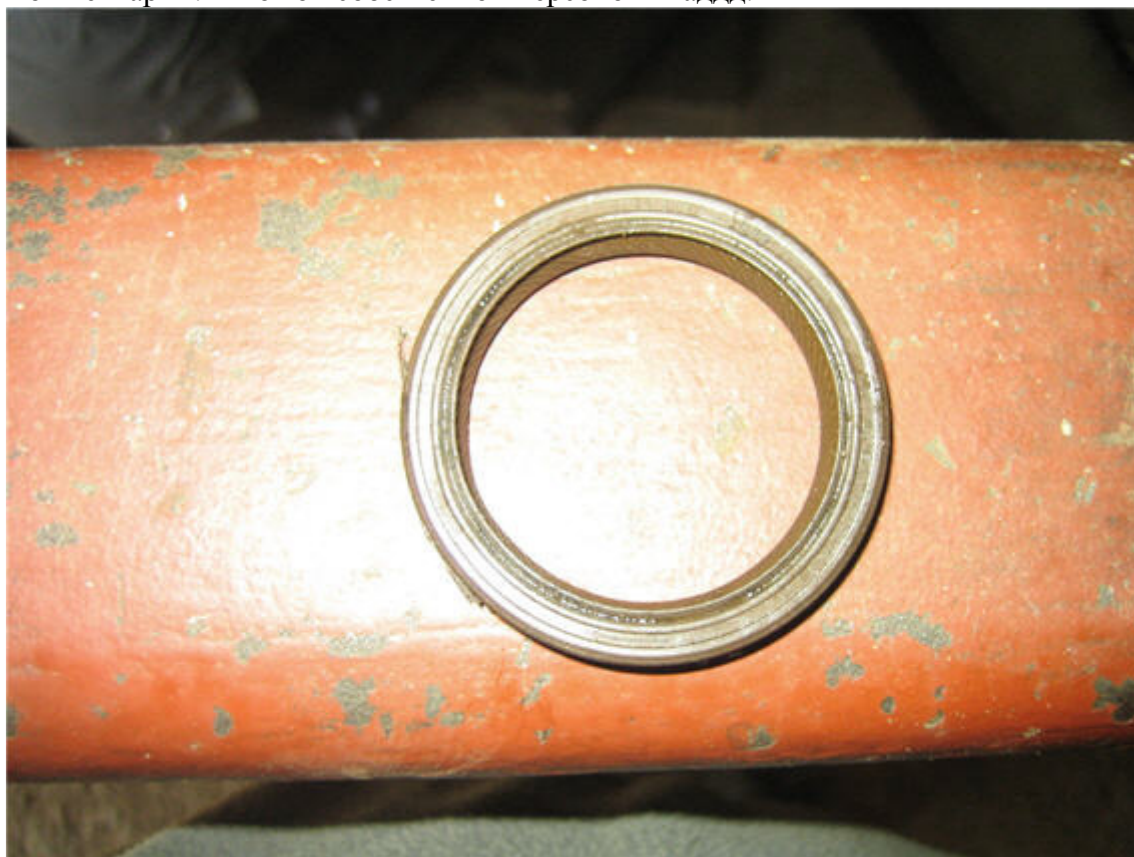
Комментарий: А вот он собственной персоной - гаддд.
